GEDENKSCHRIFT 20 Jahre Kaprun

Kriminalfall Kaprun

20 Jahre danach!

BRANDSCHUTZFORUM AUSTRIA

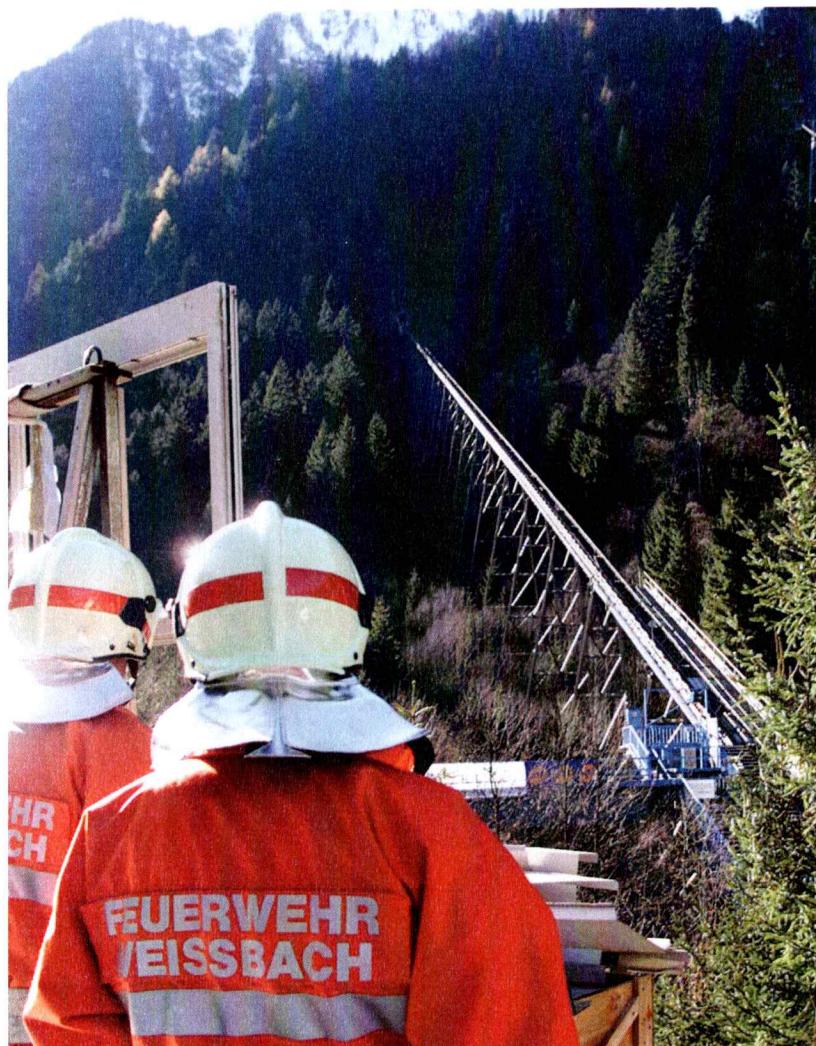
Blick auf die Gletscherbahn in Kaprun, in welcher am 11. November 2000 insgesamt 155 Menschen sterben mussten (Bild: APA).

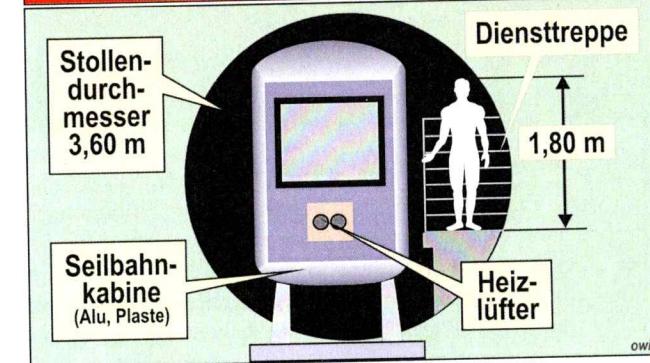
Seilbahn (Querschnitt)

Seilbahntechnik auf engstem Raum: Tunnelquerschnitt mit Kabine (Schema)

dieser auf ein Minimum dimensioniert und nur über eine 0,6 m schmale Treppe für Wartungszwecke begehbar. Er besaß auf fast 3,3 km Länge etwa in der Mitte einen einzigen Fluchtstollen, so dass die Passagiere bei einem Stillstand der Wagengarnitur im Tunnel in der Falle saßen.

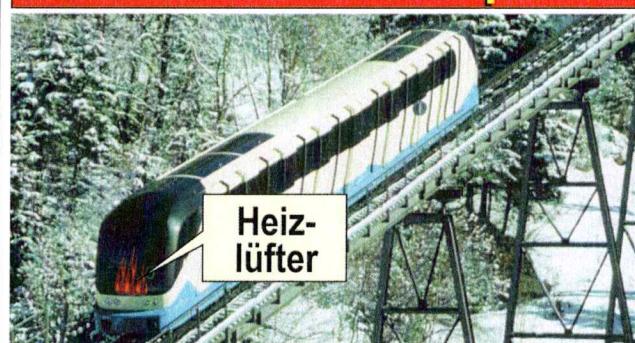
Gletscherbahn Kaprun

Hohe Brandlast
der modernen
Wagengarnituren;
hier mit brennen-
dem Heizlüfter
(Schema)

Anfang der Neunzigerjahre, also etwa 20 Jahre nach Errichtung der Standseilbahn wurden die Wagengarnituren erneuert und modernisiert. Dabei hat man im Wesentlichen die Werkstoffe Holz & Eisen durch eine Reihe von **Kunststoffen & Aluminium** ersetzt. Dazu kamen eine wesentlich komplexere Technik und vor allem auch der unsachgemäße Einbau eines Heizlüfters. Die Brandlast der neuen Wagengarnituren war wesentlich höher als jene ihrer Vorgänger. Durch verschiedene Kunststoffe (GFK, PVC, Styropor, Polyacryl etc.), Gummimatten, Tapezierungen, Holzeinbauten, Hydrauliköl, Lackierungen, Leuchstäbe und die Skiausrüstung der Fahrgäste ergab sich eine Gesamtbrandlast von etwa 56.000 Megajoule pro Waggon, das entspricht 970 Megajoule pro Quadratmeter.^[5]

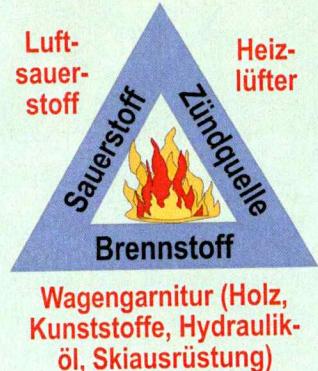
Das Feuerdreieck beschreibt die wesentlichen Bedingungen für die Entstehung eines Brandes.

- brennbare Materialien (Brennstoff),
- Sauerstoff und
- Zündquellen vorhanden sind.

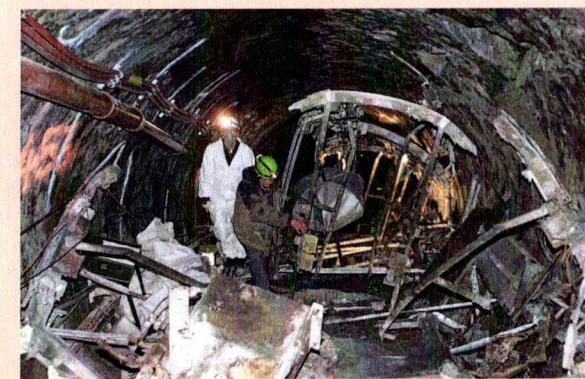
Chaos im Tunnel:
Die durch den
Brand zerstörte
Wagengarnitur
(Quelle: APA).

Der Brand trat am unteren Ende der Wagengarnitur auf.

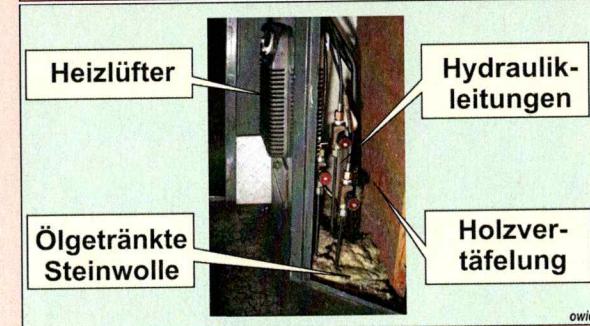
Das brennbare Öl trat nun unter Druck (190 bar) aus, zerstäubte und produzierte in der talwärts nicht besetzten Fahrerkabine eine mächtige Feuerlanze. Sie stellte quasi einen temporären gefährlichen Flammenwerfer dar! Das war die fatale Ausgangslage in der Fahrerkabine.

Fatale Ausgangslage in der Fahrerkabine

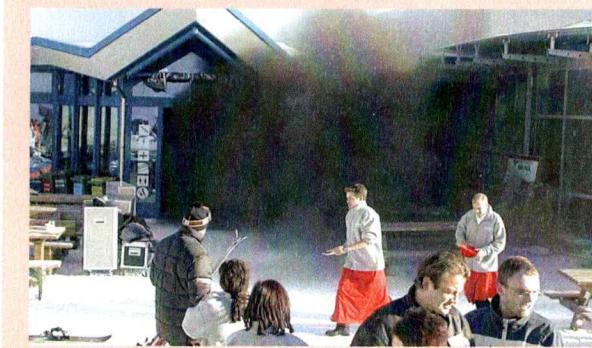
Aus dem Alpincenter trat Brandrauch aus!
(Quelle: APA)

Durch den gefürchteten Kamineffekt entwickelte sich ein gewaltiger Feuersturm!

mussten. Der ausgeprägte Kamineffekt und die Tatsache, dass die Brandschutz-Schiebetüre im oberen Schleusenbereich nicht geschlossen war, führte zu einem **Feuersturm** mit einer Windgeschwindigkeit mit bis zu 150 Stundenkilometern.^[10] Dadurch wurde auch die Bergstation, das so genannte Alpincenter, mit heißen, giftigen Brandgasen total verqualmt.

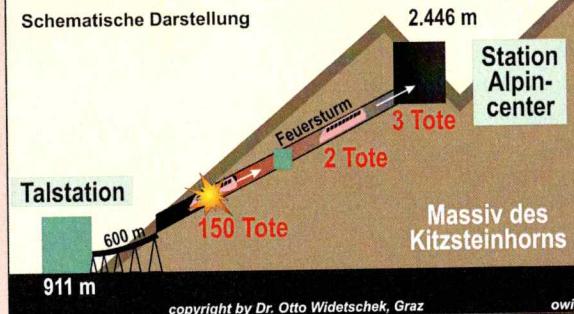
Die Toten von Kaprun

Die Lage der Toten von Kaprun
(schematische Darstellung)

Durch die nach oben abströmenden heißen, giftigen Brandgase kamen deswegen alle **155 Personen**, welche sich nicht rechtzeitig aus der Kabine befreien konnten oder sich im Brandgasstrom im engen Tunnel befanden, ums Leben. Sie verstarben durch die toxischen Gase und die meisten von ihnen verbrannten anschließend bis zur Unkenntlichkeit. Im Bereich der abgebrannten talseitigen Zugsgarnitur waren 150 Todesopfer zu beklagen, im bergseitigen Wagon kamen 2 Menschen ums Leben und im Alpincenter 3 Personen.

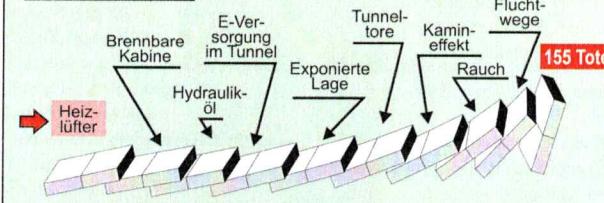
Brandkatastrophe Kaprun

Die wichtigsten Glieder in der Fehlerkette der Brandkatastrophe am Kitzsteinhorn am 11. November 2000.

1. Unzulässiger Einbau eines im Bereich des Gehäuses veränderten **Haushalts-Heizlüfters** (auslösendes Moment).
2. Verwendung von brennbaren **Kunststoff-Verbindungsleitungen** für das Hydrauliköl (insgesamt 180 Liter), welche zu nahe am Heizlüfter montiert waren und durch thermische Einwirkung zerstört werden konnten.

3. Mangelhafte **Wartung** und **Kontrolle** der technischen Einrichtungen.
4. **Hohe Brandlast** der umgebauten Wagengarnituren samt Inhalt (je etwa 56.000 Megajoule).

5. Brandschutztechnisch ungeschützte **Hochspannungsleitung** im Tunnel.
6. Keine **brandschutztechnische Trennung** der elektrischen Anlagen zu den Wagengarnituren.

7. Einseitiges Konzept der **Fremdrettung** ohne Berücksichtigung einer möglichen Selbstrettung.
8. 3,3 Kilometer langer, unbeleuchteter **Tunnel** mit nur einem Fluchtweg.

9. Keine automatische **Brandmeldeanlage** und **Brandbekämpfungseinrichtung**.

10. Keine Mittel der **Ersten Löschhilfe** im Personenabteil, keine **Schlaghämmer** zum Öffnen der Fenster.
11. Keine **Brandschutzübungen** mit der Feuerwehr.
12. Versagen des **Brandschutzausschlusses** (Schiebetor) zwischen Tunnel und Alpincenter.^[12]
